# PRÜFBERICHT

## Nr. 2320 00600-01-K2

vom 24.06.2022

Ziel der Prüfung war der Nachweis der brandschutztechnischen Tauglichkeit von gegenüberliegend positionierten Betonspannstellenverschlüssen in Betonwänden mit eigenständiger Feuerwiderstandsdauer von 120 Minuten

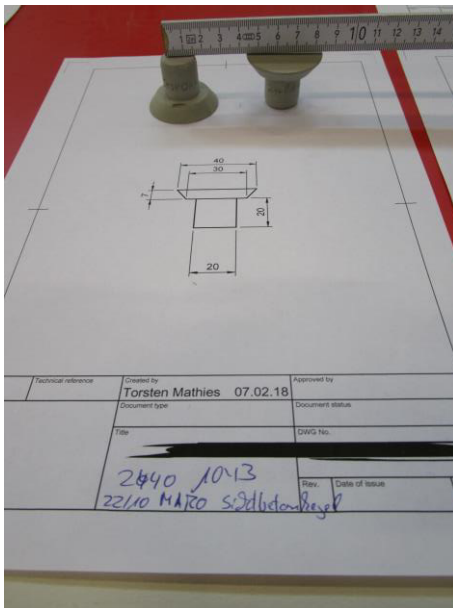
Beispiel der Einklebung an Sichtbetonkegel  
 „MARO® - Kegel Artikel Nr. 2440 1043“  
 (Probekörper Nr. 5)

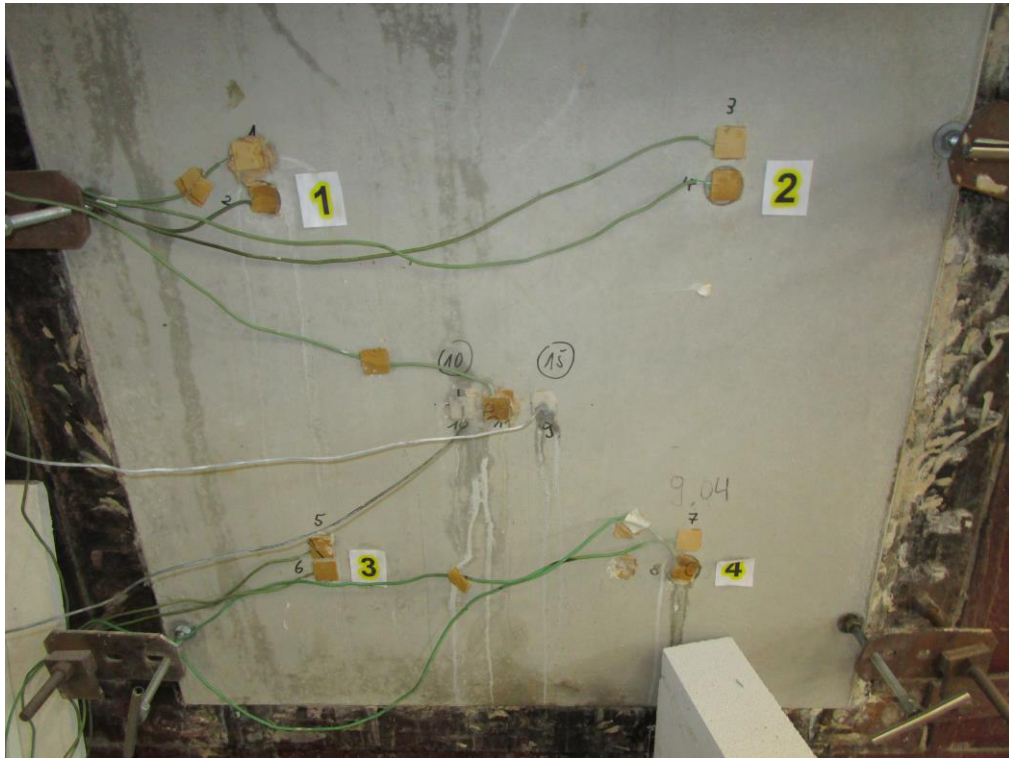
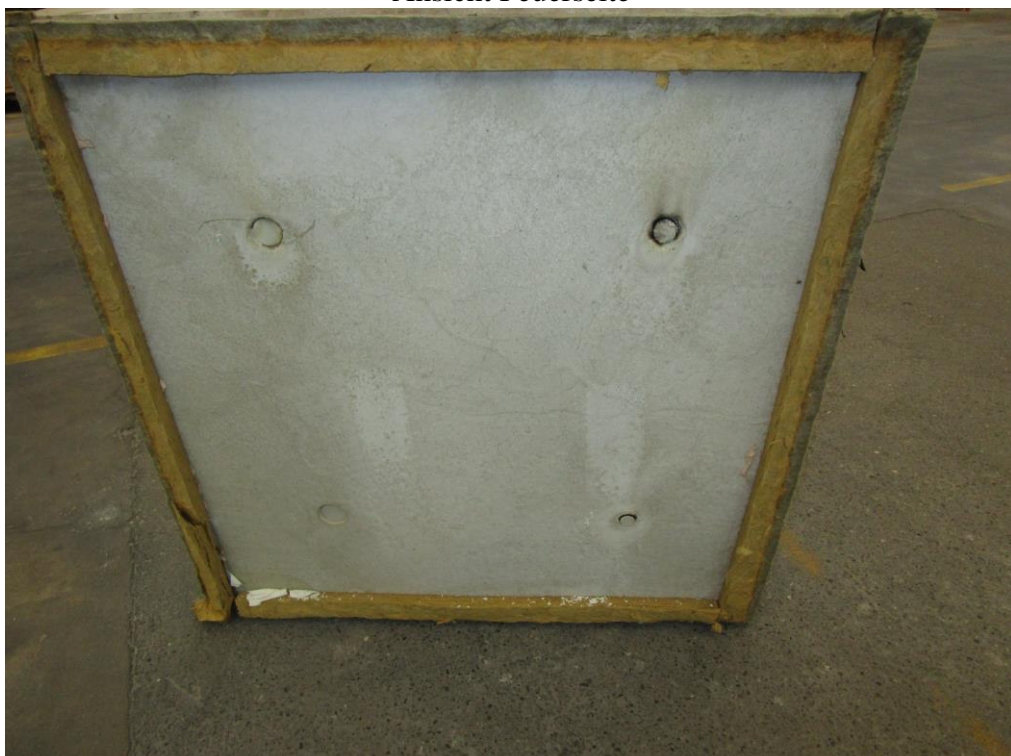
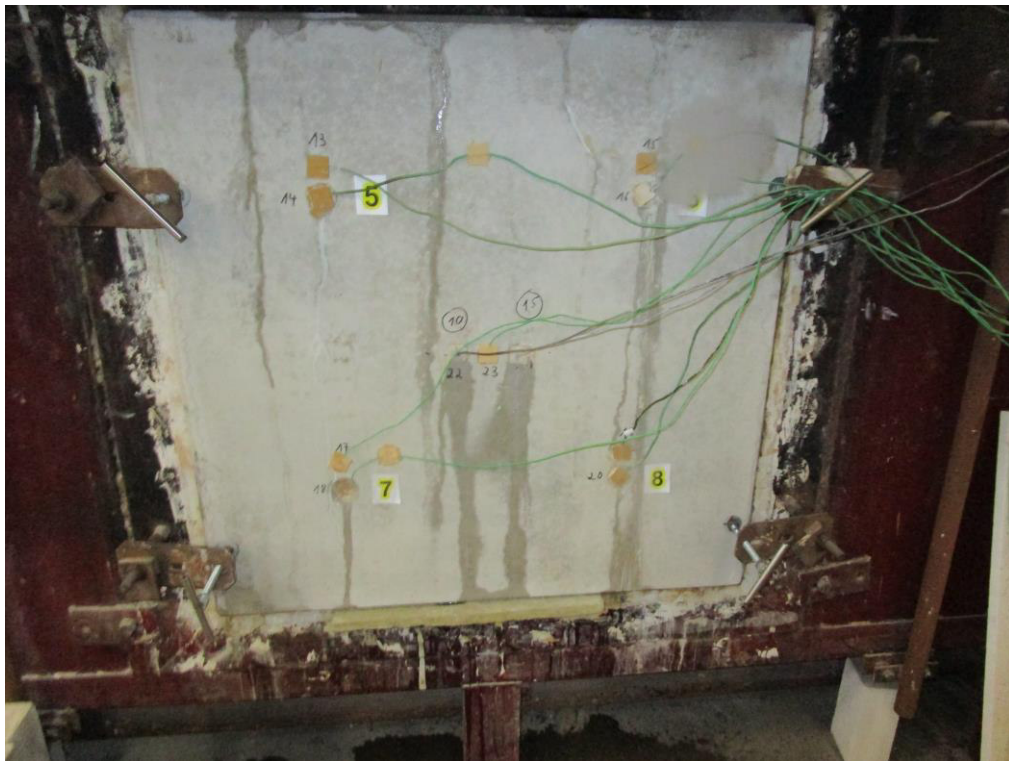
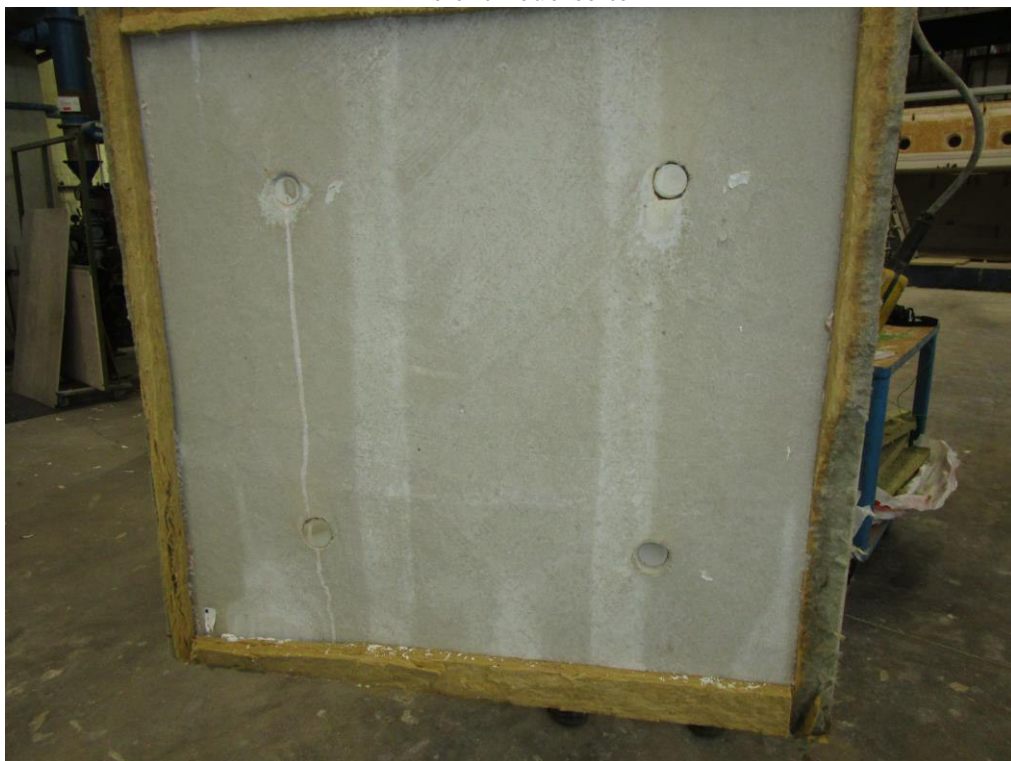
Probekörper nach dem Brandversuch von 123 min Dauer  
Ansicht Luftseite

Die Betonwand weist keine Abplatzungen auf. Bei Probekörper Nr. 1 ist der Kleber etwas herausgequollen und verkrustet, bei den anderen drei Spannstellen sind die Verschlussstopfen noch vollständig an ihrer Position vorhanden.

Die Wand weist keine Abplatzungen auf. Die Verschlussstopfen der Probekörper sind noch vollständig an ihrer Position vorhanden.
