**Durchführung von Wasserundurchlässigkeitsprüfungen
an Spannrohren aus Spreizenzement**

PB 51034-01/02-2015

**MARO GmbH
Walzwerkstrasse 30
47877 Willich**

Willich, 16. April 2015

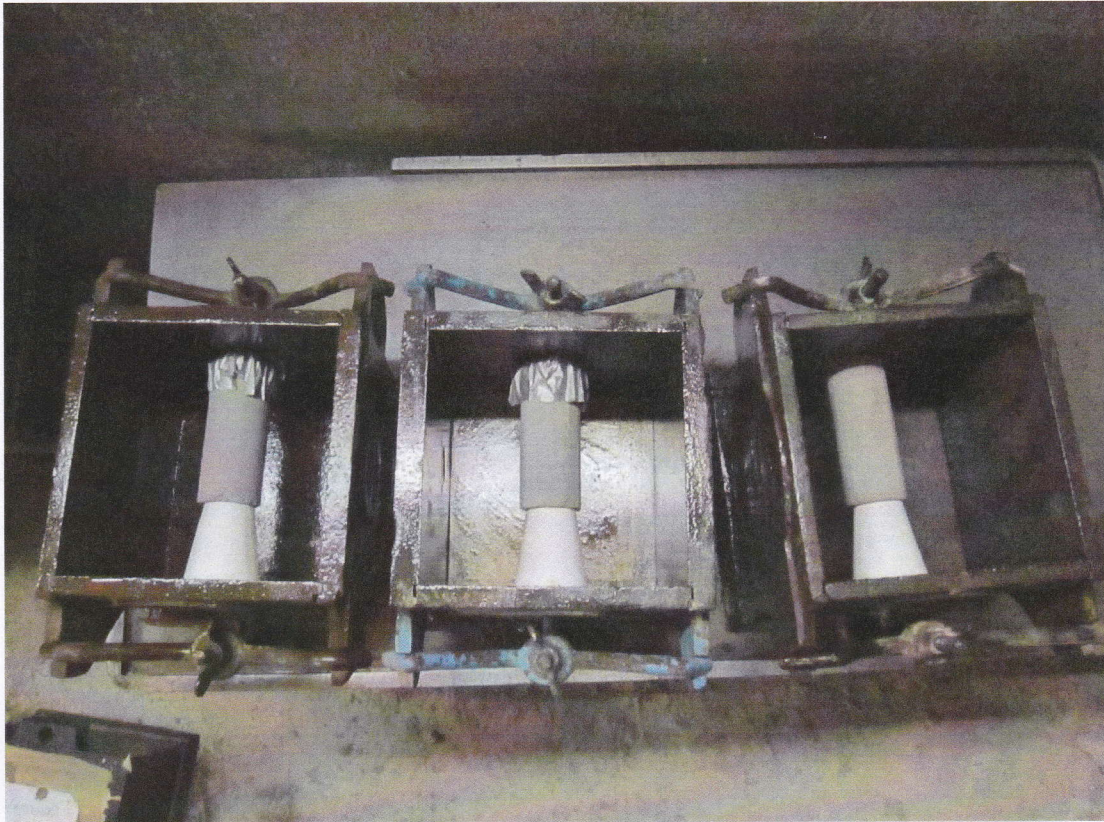
Bild 1: Proben mit großem Konus vor dem Betonieren

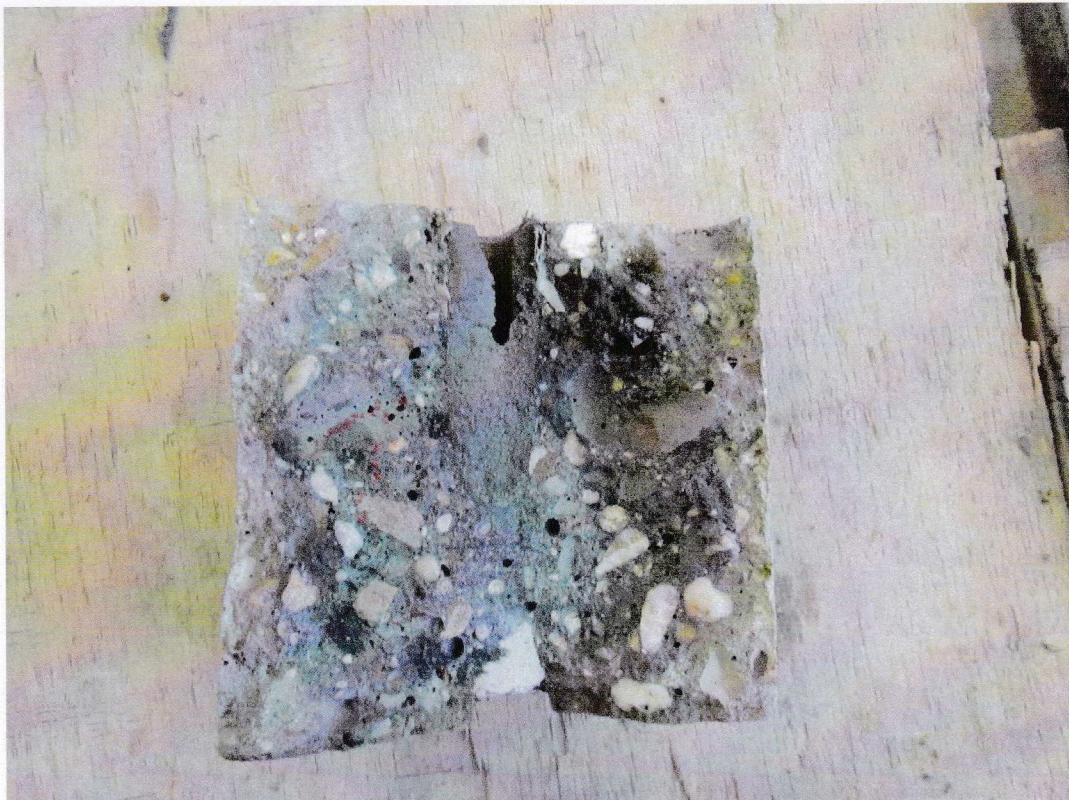
Nach der Prüfung erwiesen sich die Probekörper als dicht. Innerhalb der Spannröhrverläufe konnte kein Wasser ausgemacht werden.

Bild 2: Probekörper 1 nach der Prüfung

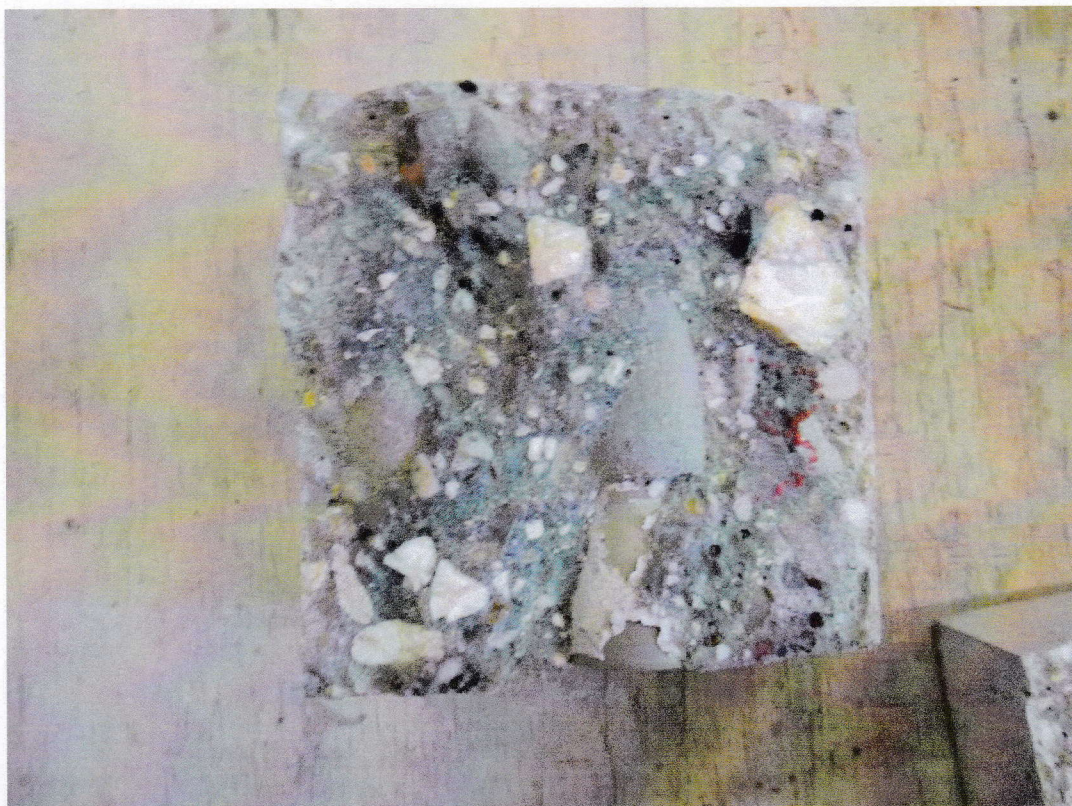
Bild 3: Probekörper 2 nach der Prüfung
