# PRÜFBERICHT

## Nr. 2320 00600-01-K2

vom 24.06.2022

Ziel der Prüfung war der Nachweis der brandschutztechnischen Tauglichkeit von gegenüberliegend positionierten Betonspannstellenverschlüssen in Betonwänden mit eigenständiger Feuerwiderstandsdauer von 120 Minuten

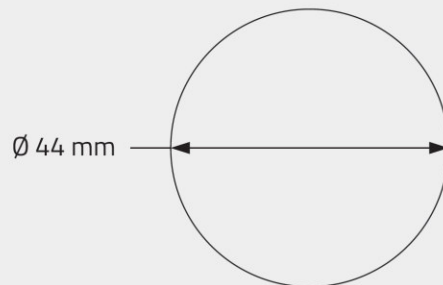
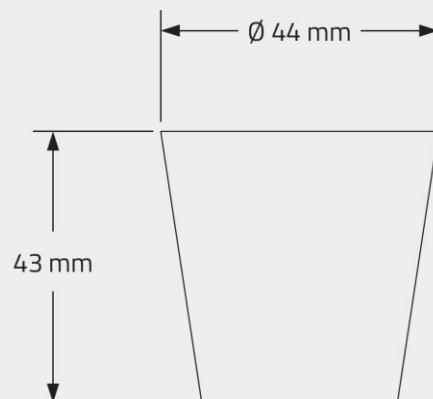
Nr.: 4

42:00	LS Bei Probekörper Nr. 4 ist stärkerer Wasserdampfaustritt sichtbar und hörbar.
47:00	FS Es sind weiterhin keine Veränderungen sichtbar.
50:00	LS Messstelle M14 bei Probekörper Nr. 5 wurde neu befestigt. Sie hatte sich aufgrund von Wasseraustritt ebenfalls gelöst.

57:00	Bei Probekörper Nr. 4 wurde die Messstelle Nr. M8 erneut befestigt, durch Wasserdampfaustritt an diesem Probekörper hatte diese sich gelöst.
63:00	LS Bei den Probekörpern Nr. 4 und Nr. 6 bestehen weiterhin Probleme, die Messstellen zu fixieren, da sie durch Wasserdampf immer wieder abgelöst werden.

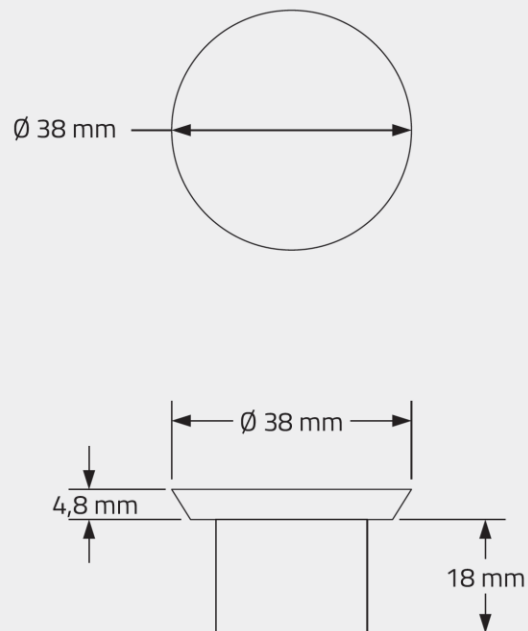
Nr.: 6

51:00	LS Bei Probekörper Nr. 6 war etwas stärkerer Wasser- und Dampfaustritt zu beobachten zwischen Wand und Betonspannstellenverschlussstopfen.
55:00	LS Bei Probekörper Nr. 6 wird Kleber aus der Spannstelle herausgedrückt.

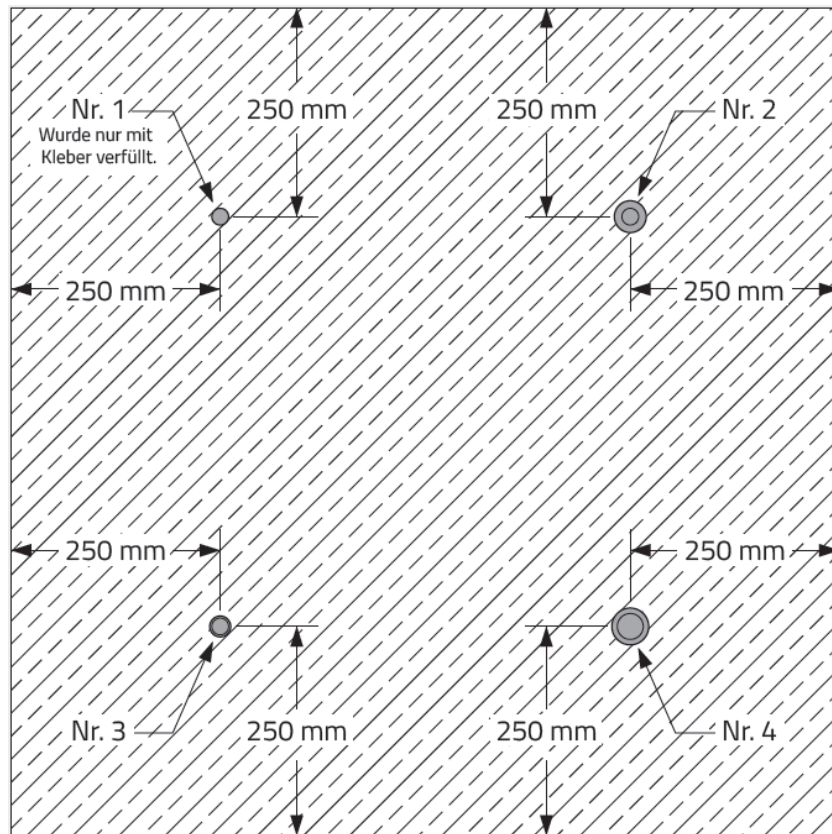
**Wand 1**

Wand 1 mit den Probekörpern Nr. 1 – 4:

Die Betonwand weist keine Abplatzungen auf. Bei Probekörper Nr. 1 ist der Kleber etwas herausgequollen und verkrustet, bei den anderen drei Spannstellen sind die Verschlussstopfen noch vollständig an ihrer Position vorhanden.

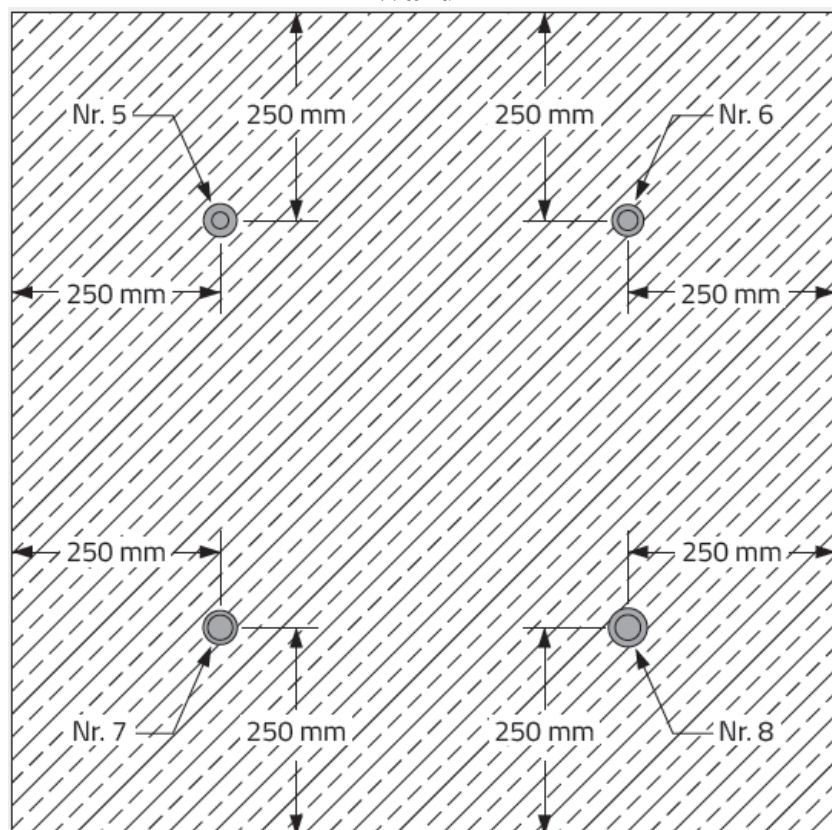
**Wand 2**

Wand 2 mit den Probekörpern Nr. 5 – 8:

Die Wand weist keine Abplatzungen auf. Die Verschlussstopfen der Probekörper sind noch vollständig an ihrer Position vorhanden.
